# STUCKFASSADE GIESEBRECHTSTRASSE 3

10 629 BERLIN-CHARLOTTENBURG

## Baubeschreibung

## Schadensbilder

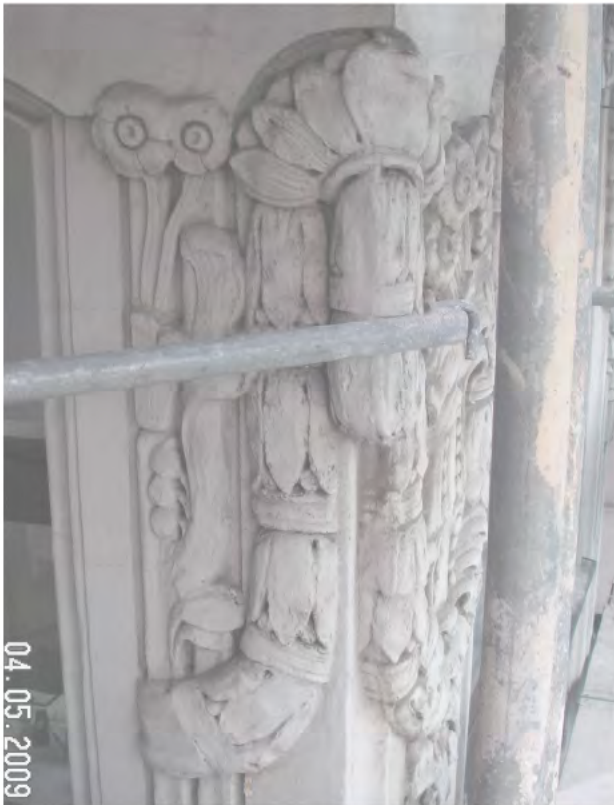
Dispersionsanstrich und Spachtelmassen

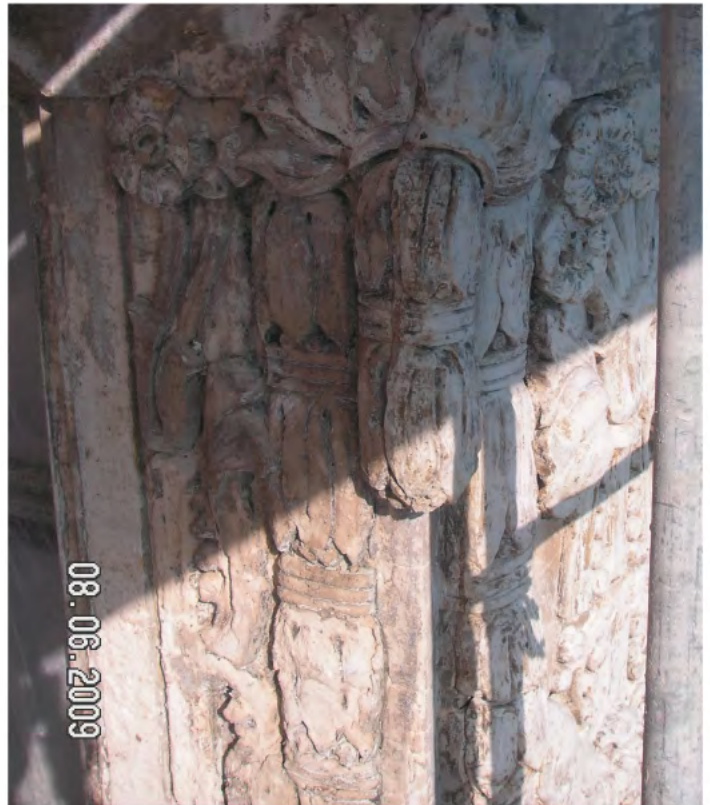
nach Freilegung

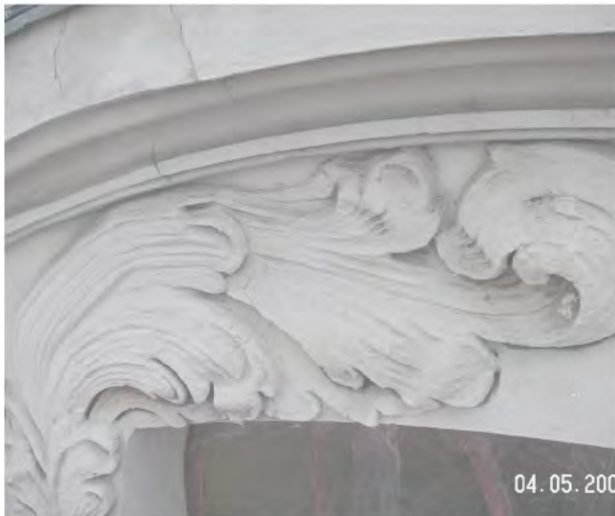
Dispersionsanstrich und Spachtelmassen

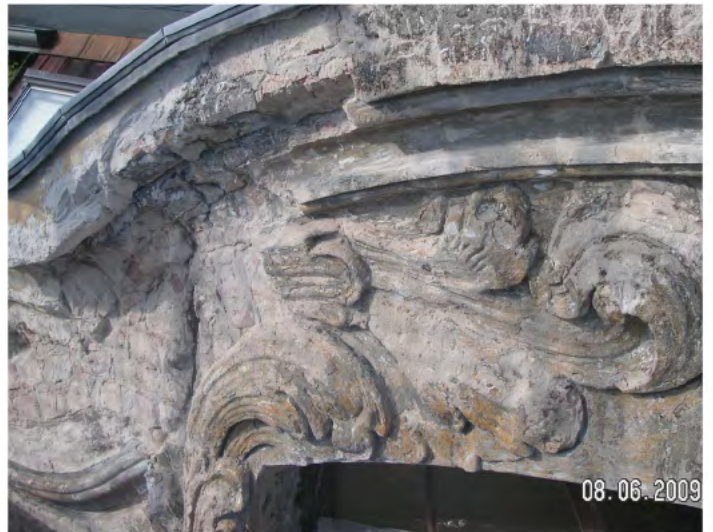
nach Freilegung

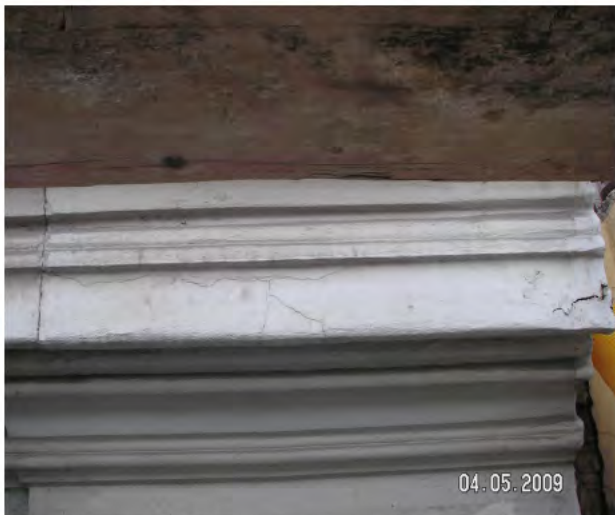
unsachgemäße Zement“Ausbesserungen“

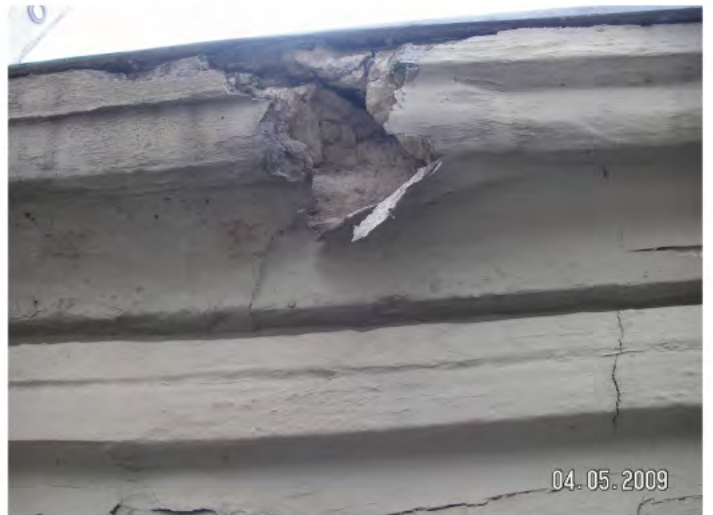
unsachgemäße Zement“Ausbesserungen“

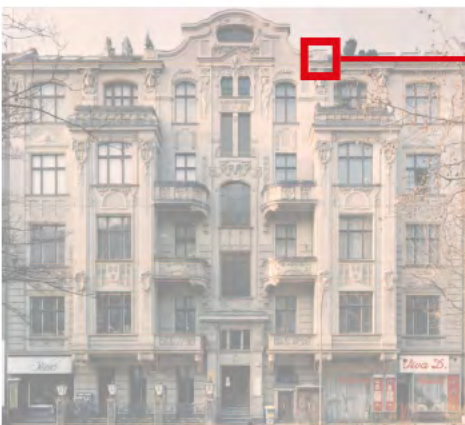
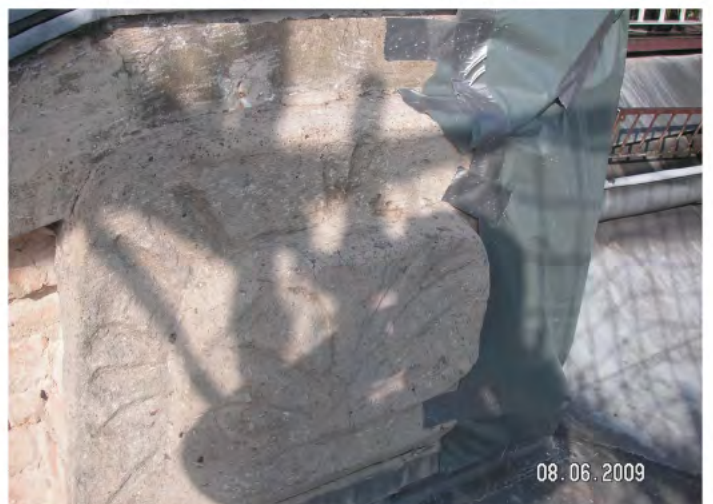
Modellierung aus den „80-zigern“ verblieb als Zeitzeuge, da im Stück ohne schädigende Wirkung

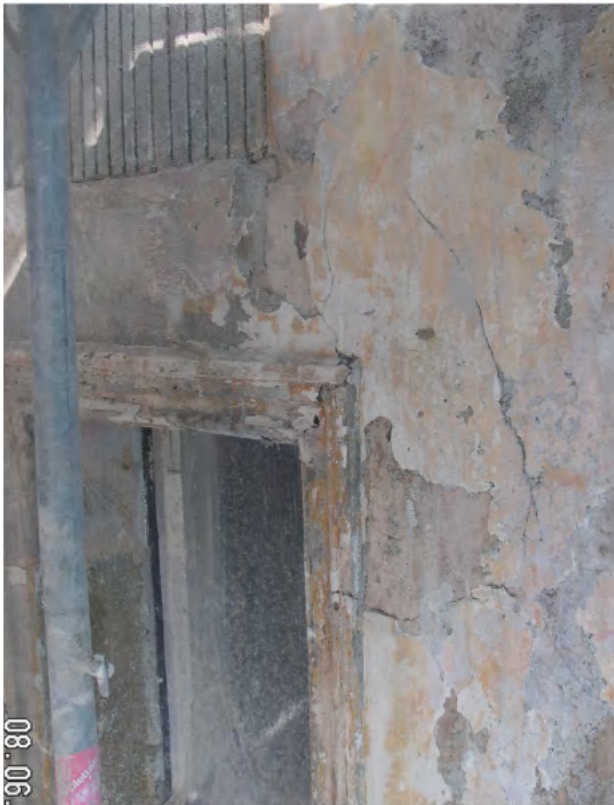
nach der Freilegung sichtbare Spachtelmassen

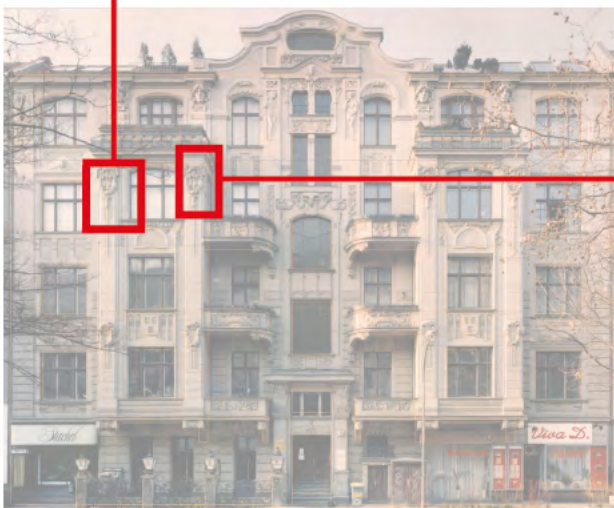
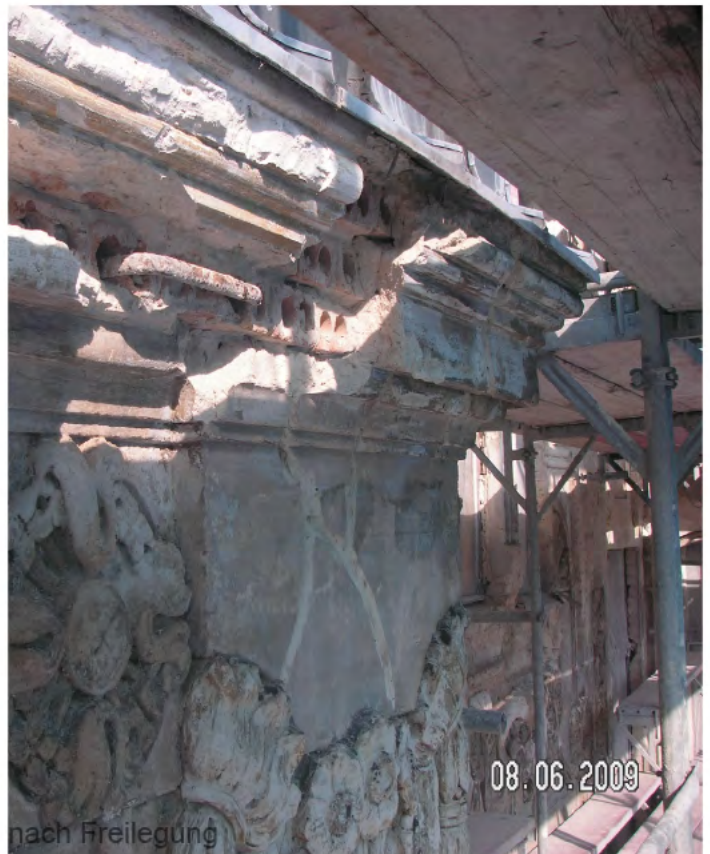
nach Freilegung
