JÖRG BREITENFELDT, SEBASTIAN ROST

## Restaurierung und Rekonstruktion des Marble-Cements im Neuen Museum

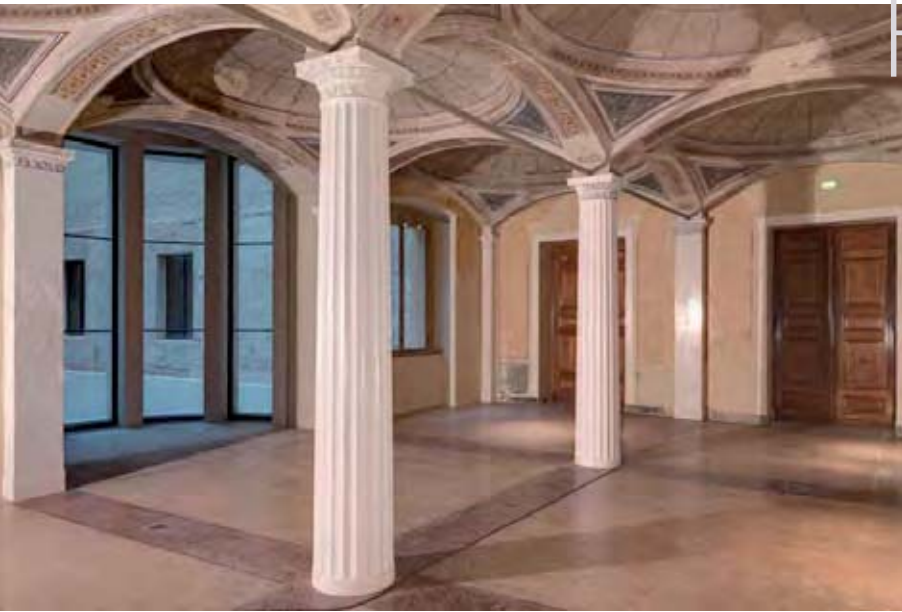
◀  
Flachkuppelsaal Raum 1.04  
Säulen aus Marble-Cement  
im Flachkuppelsaal

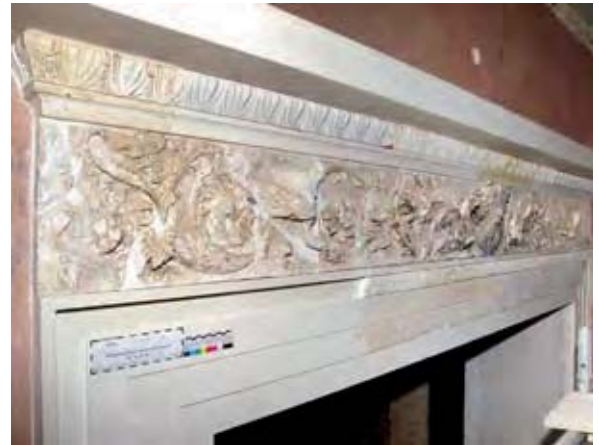
▲  
Verdachung  
Raum 3.02  
Verdachung aus  
Marble-Cement,  
Ornamentein-  
lagen Gips

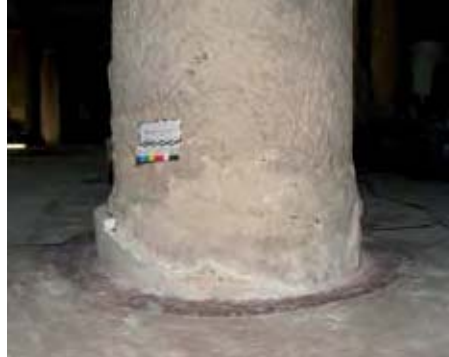
◀ Raum 1.06 Säulenbasis einer Säule aus Marble-Cement. Der tragende Kern der Säulen aus Sandstein bleibt sichtbar, es werden nur die Basen wiederhergestellt.

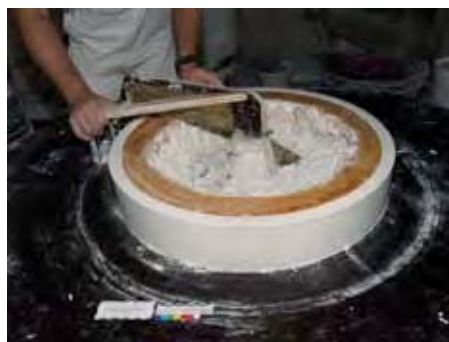
◀ Drehen der Basis als Ring mittels einer Radius-schablone

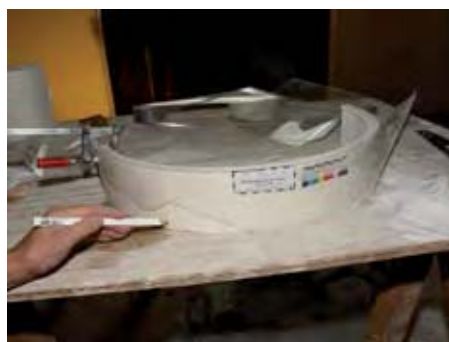
◀ Nachzeichnen der durchgepausten noch vorhandenen Originalfragmente

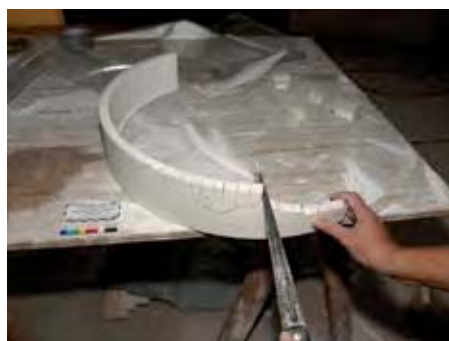
◀ Ausschneiden der Leerstellen für die Originalfragmente

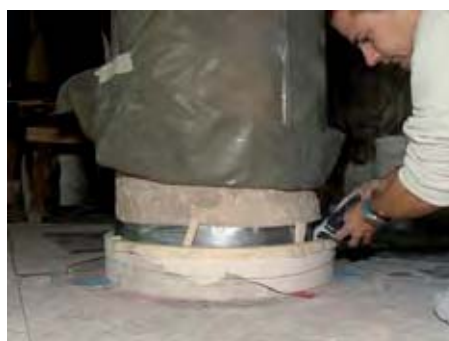
◀ Vergießen der eingerichteten Basis

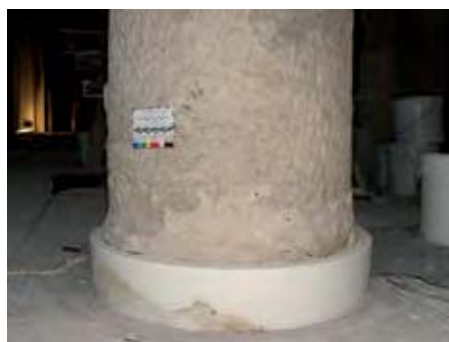
◀ Fertige angearbeitete Säulenbasis

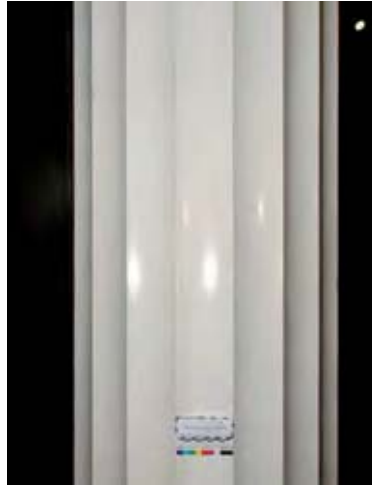
▲ Doppelpilaster aus Marble-Cement. Der linke Pilaster ist neu.

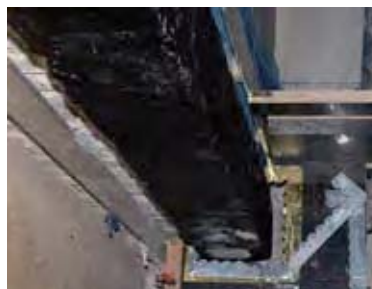
▲ Raum 3.11.1  
Eingerichtete Schablone für neue Pilaster über Asphaltsperrung

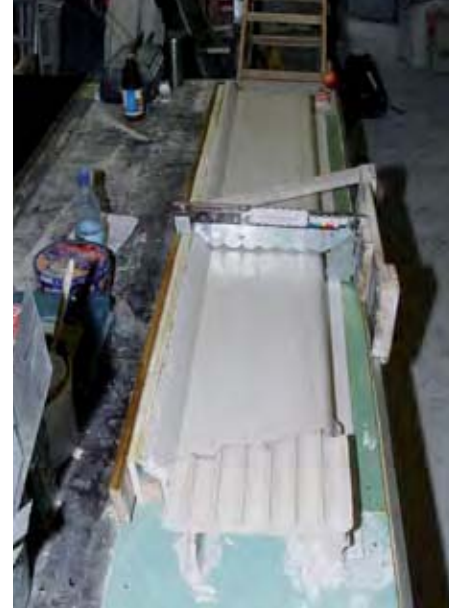
▲ Herstellung eines Pilasters als Tischzug. Im Bildvordergrund ein abgeformtes Originalteil in Gips ausgegossen. Gegen die Bruchkante wird gezogen. Nach dem Aushärten des gezogenen Pilasters wird der Gipsausguss entfernt, und der neue Marble-Cement-Pilaster kann später wie ein Inlet in die Altsubstanz eingefügt werden.

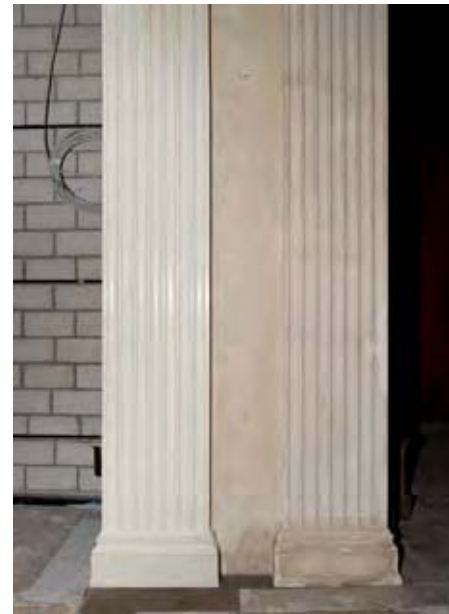
▲ Doppelpilaster aus Marble-Cement. Der linke Pilaster ist neu.
